工事事故 事例集

平成20年度事例

静岡県建設部 工事検査室

◆ 平成 20 年度県発注工事事故発生状況（建設部）

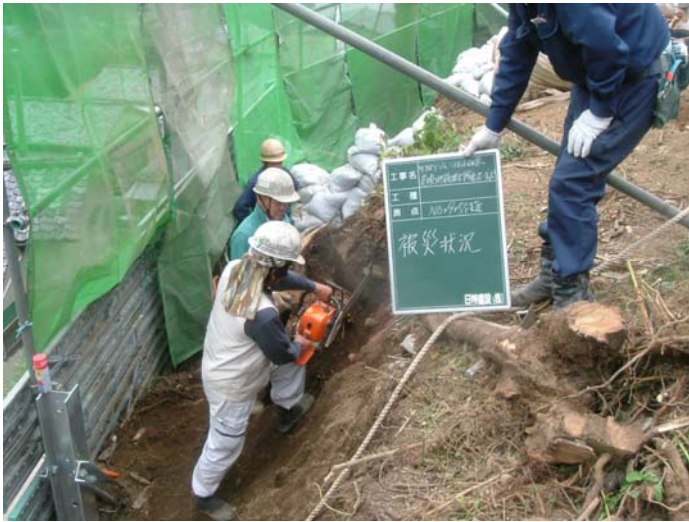
切株の根を切断中 (緑服作業員は被災時にはいない)

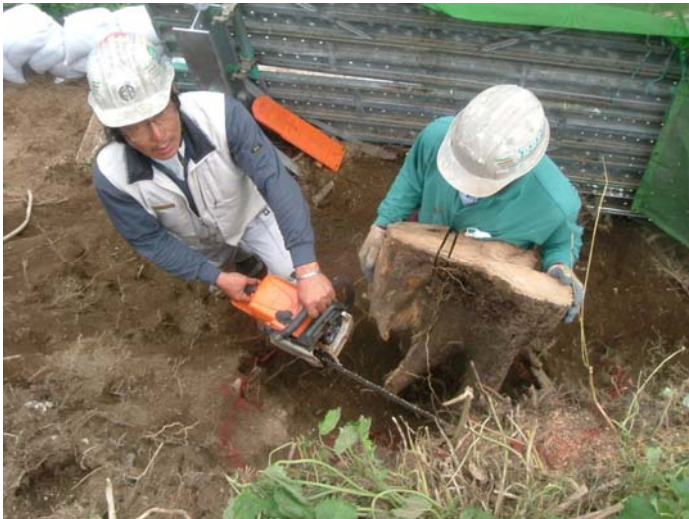
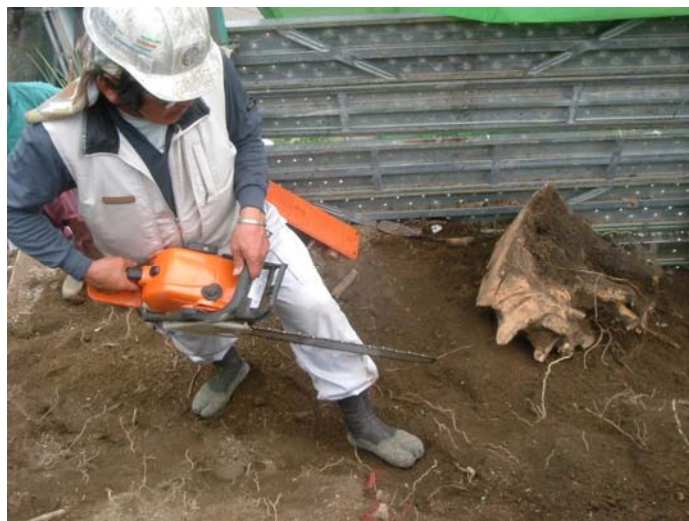
切株の落下の勢いでチェーンソーの歯が左下腿部に当たる。

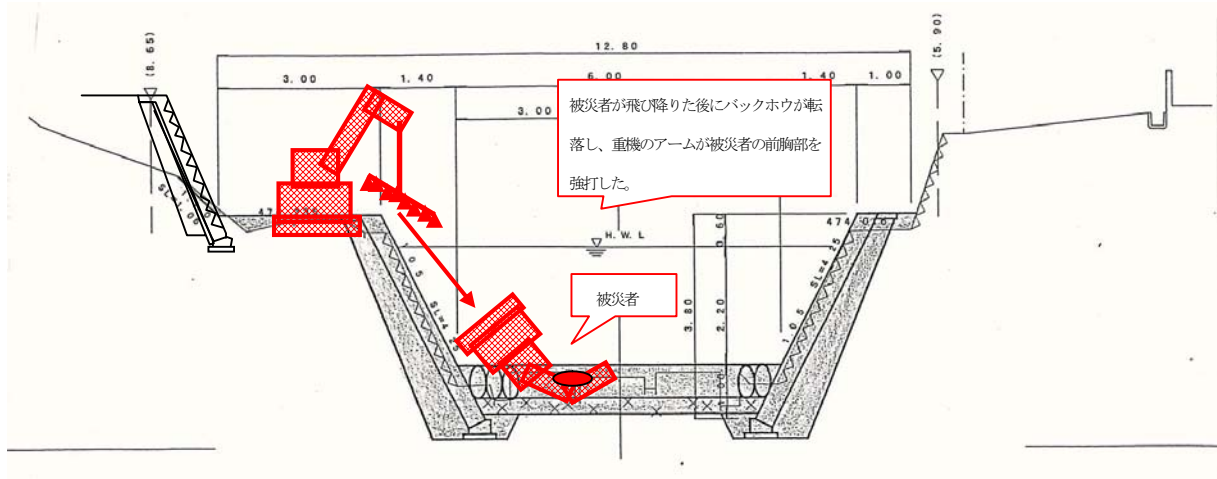
事故状況横断面図

・ブロック運搬作業中、河川側に旋回した際バランスを崩し河川内に転落しそうになり、被災者は転落前に運転席より河川内へ退避したが、直後にバックホウのアームが被災者の前胸部を強打した。

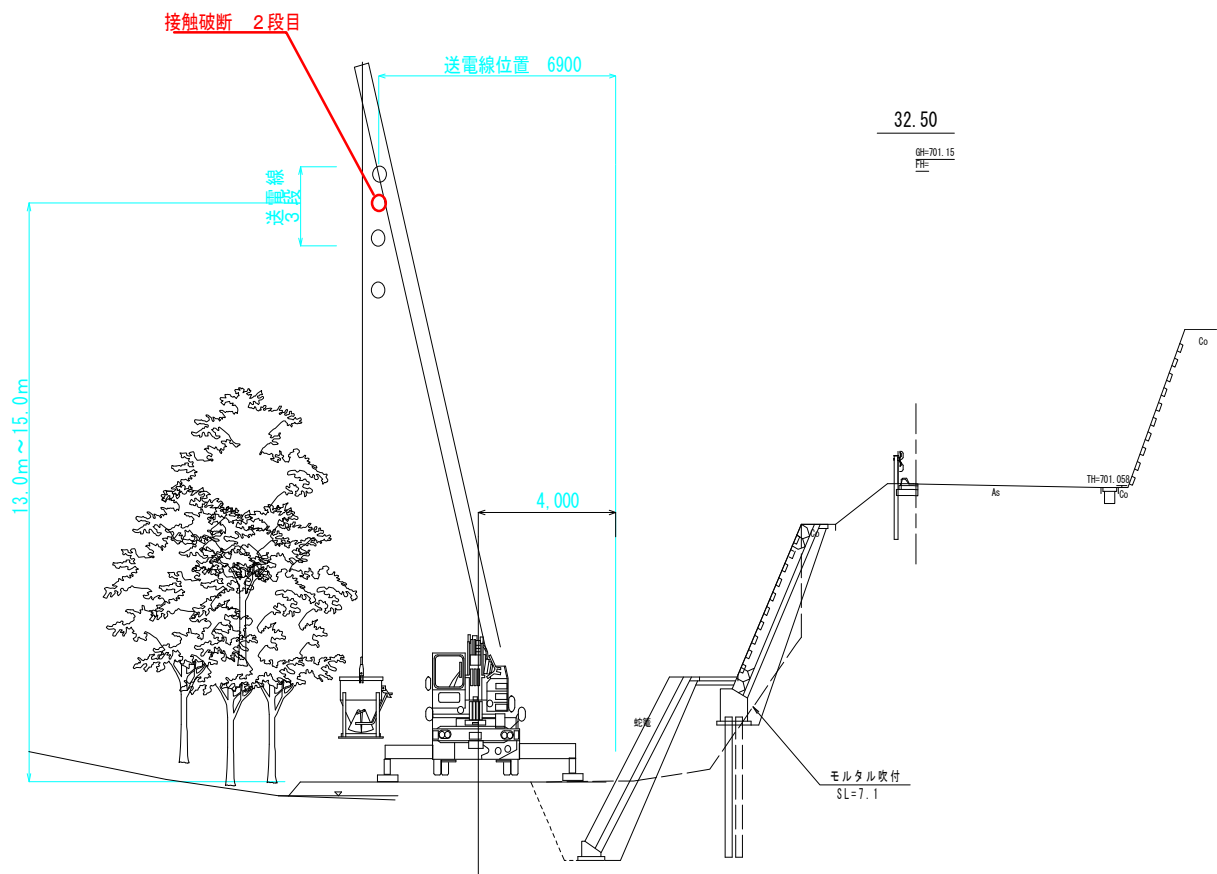
横断図

クレーンオペがホッパーに気を取られている間に、クレーンのブームが高圧線に接触した。現場代理人によりブームで高圧線を傷つけたと判断し、連絡のため車に乗ろうとしたところ、現場作業員が“痛い”と、飛び跳ねているのを確認した。

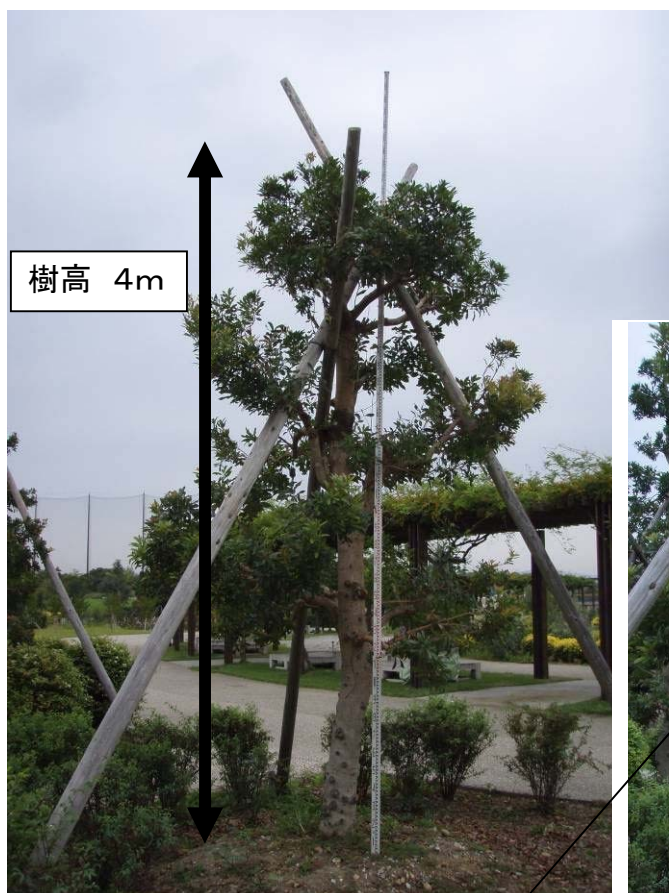
転落樹木の状況写真

ヤマモモ（樹高4m）の軽剪定中、作業位置を移動するために枝に右足をかけたところ枝（高さ2.3m）が折れ落下転倒する。落下の際、地面に尻もちをつく形となり、強く臀部を打ち負傷した。

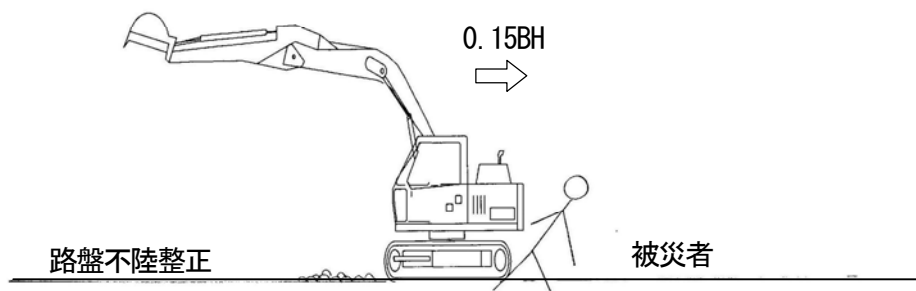
事 故 略 図

バックホウ後退時、被災者と接触

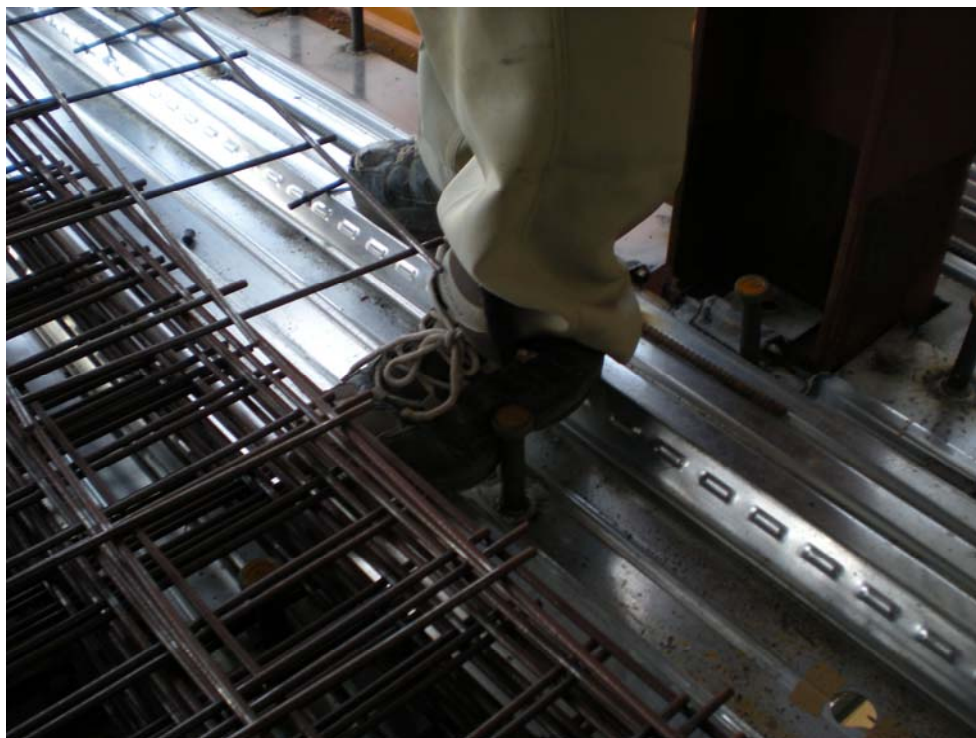
ワイヤーメッシュ（写真左側）とスタッドボルト（写真中央）

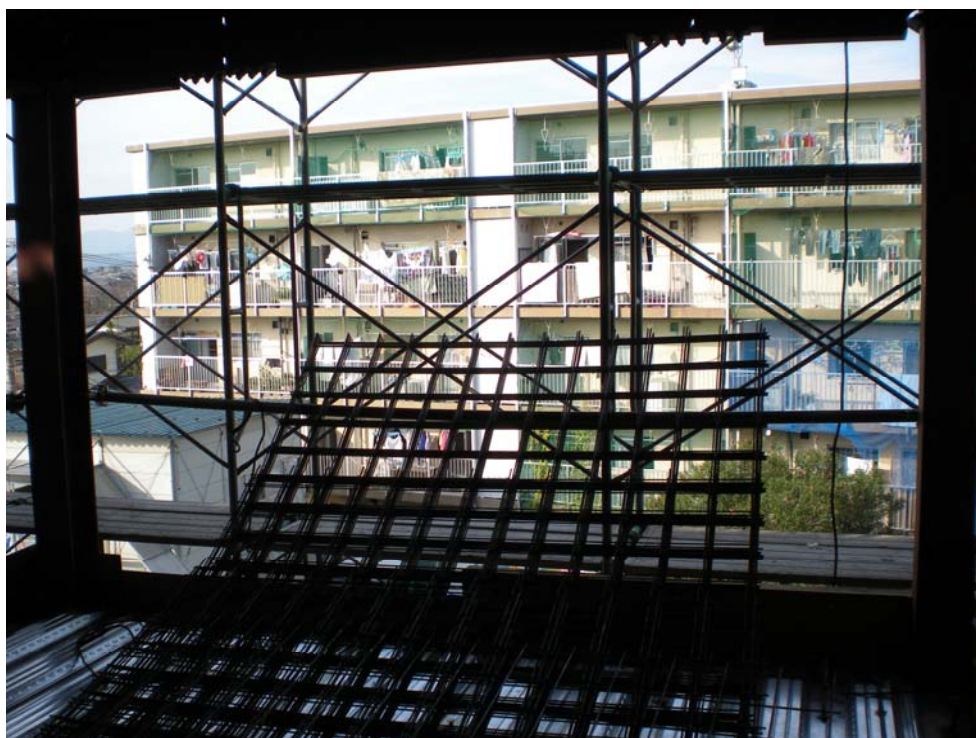
荷受用単管からワイヤーメッシュを引き込んだ状況（改善前）

□防止対策： 荷揚げ資材を小分けにする。また、荷揚げ用ステージを設置する。

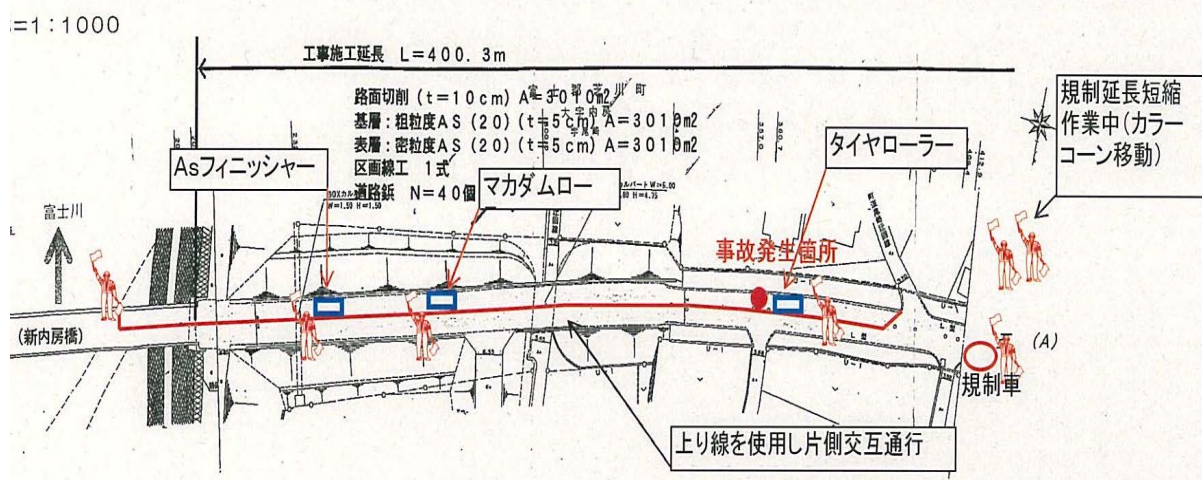
タイヤローラー後退時、かがんでいた被災者（温度測定）と接触し倒れた時に、骨折した。被災者・記録・撮影者ともタイヤローラー側に向いていたが、測定記録に集中し、タイヤローラーの接近に気づかなかった。

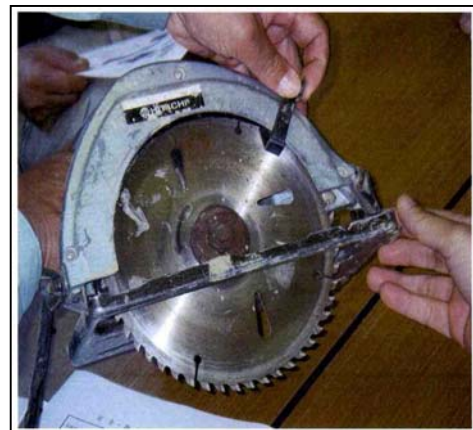
丸ノコ 保護カバーロック状態

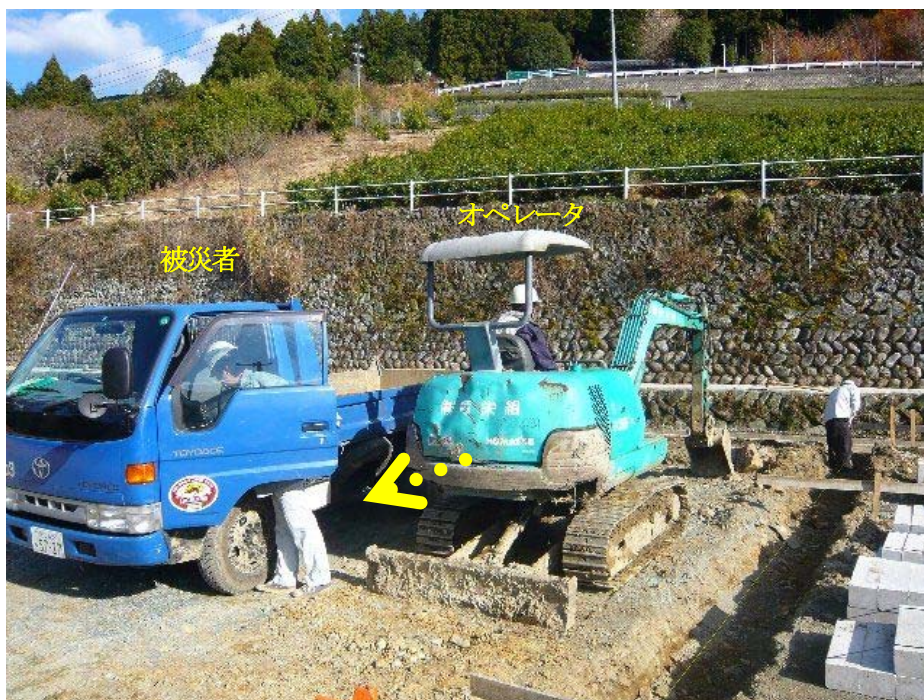
写真1：事故の状況（全景）

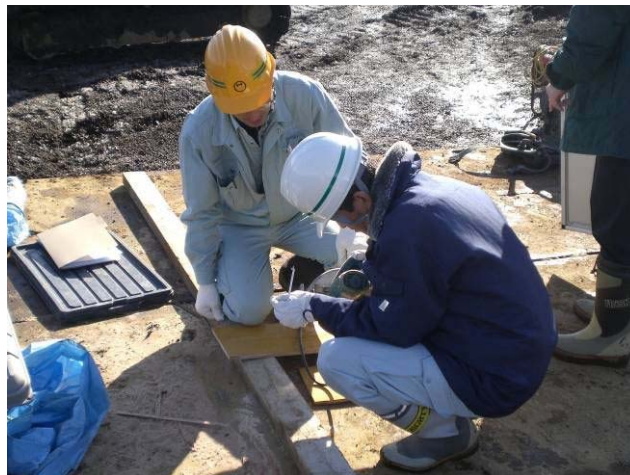
☐ 問 題 点：① 電動ノコギリによる作業を行うために設置された台が不安定（１０ｃｍ×５ｃｍの角材を台として使用）。
 ② 電動ノコギリの刃が調整されることなく必要以上に出されていた（６ｃｍ）。

台の上に膝を置き、型枠を固定するが、台の幅が狭い。

☐ 防 止 対 策：① 電動ノコギリ用の作業台を作成し、作業現場に配置する。
 ② 電動ノコギリによる作業時には、刃の調整を行う。
 ③ 安全意識の徹底を図る。

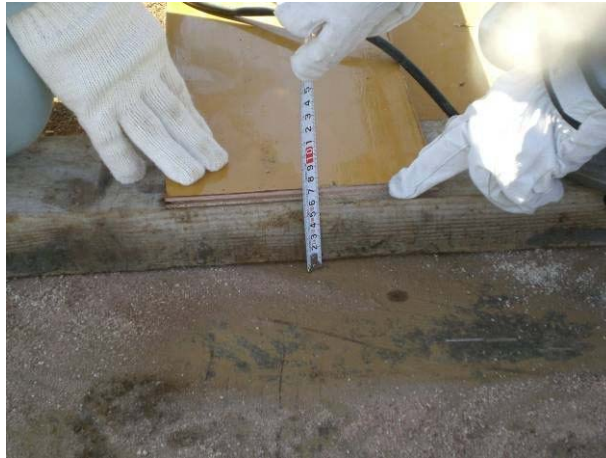
作業台の厚さと型枠の厚さの合計が7cm程度。

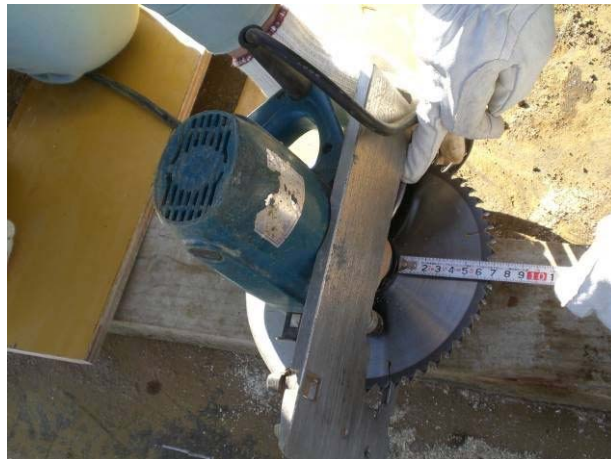
ノコギリの刃は6cm程度出ている。

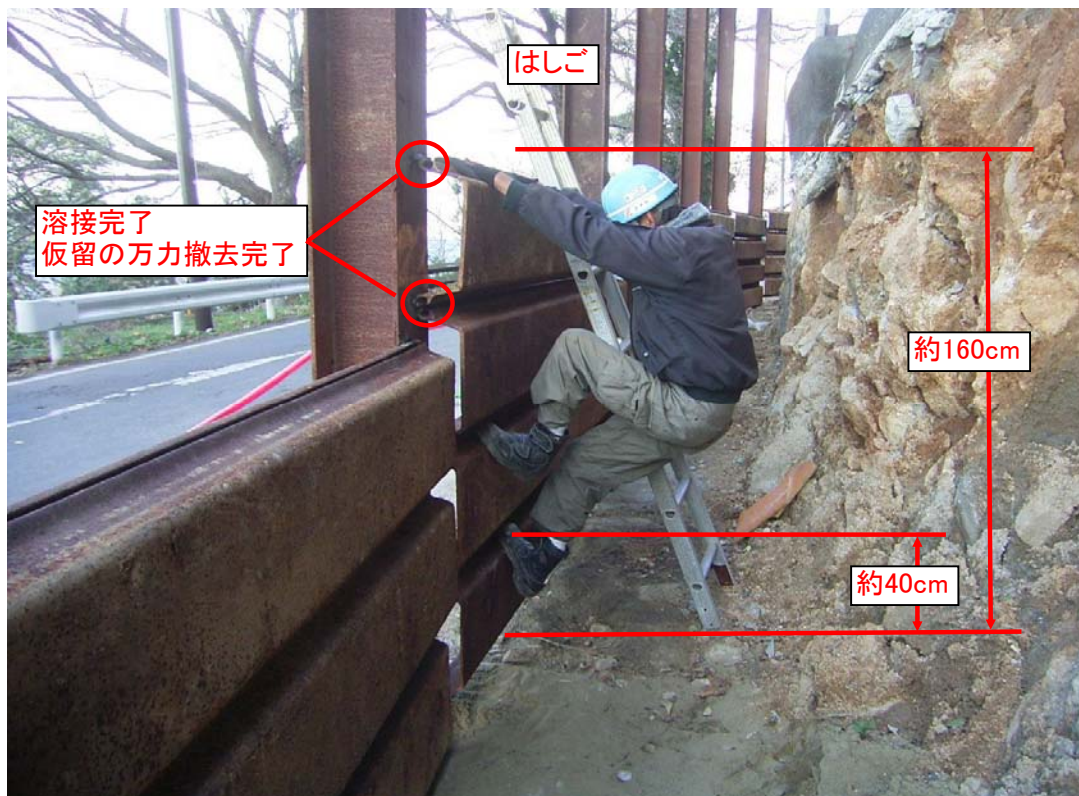
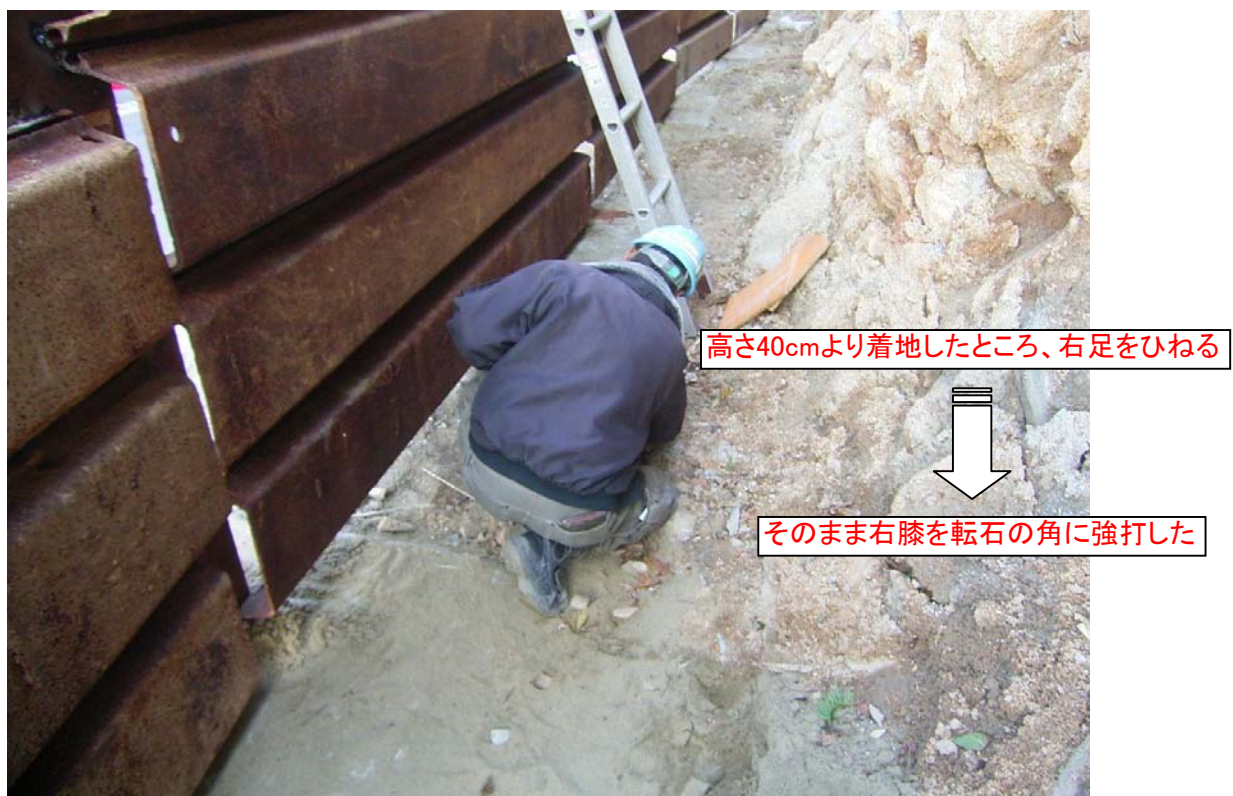
・H鋼に4枚目の横矢板の溶接作業完了後(地上1.6m程度)、仮留の万力を外し、設置してあるはしごを使用して降りる手順であった

・はしごを使用せず、横矢板に足を掛け、降りていった。

・高さ40cm(最下段の横矢板)より、地上へ降りるとき、着地時に右足をひねり、地面に露頭していた転石の角に膝を強打し、膝の骨を骨折したものの。

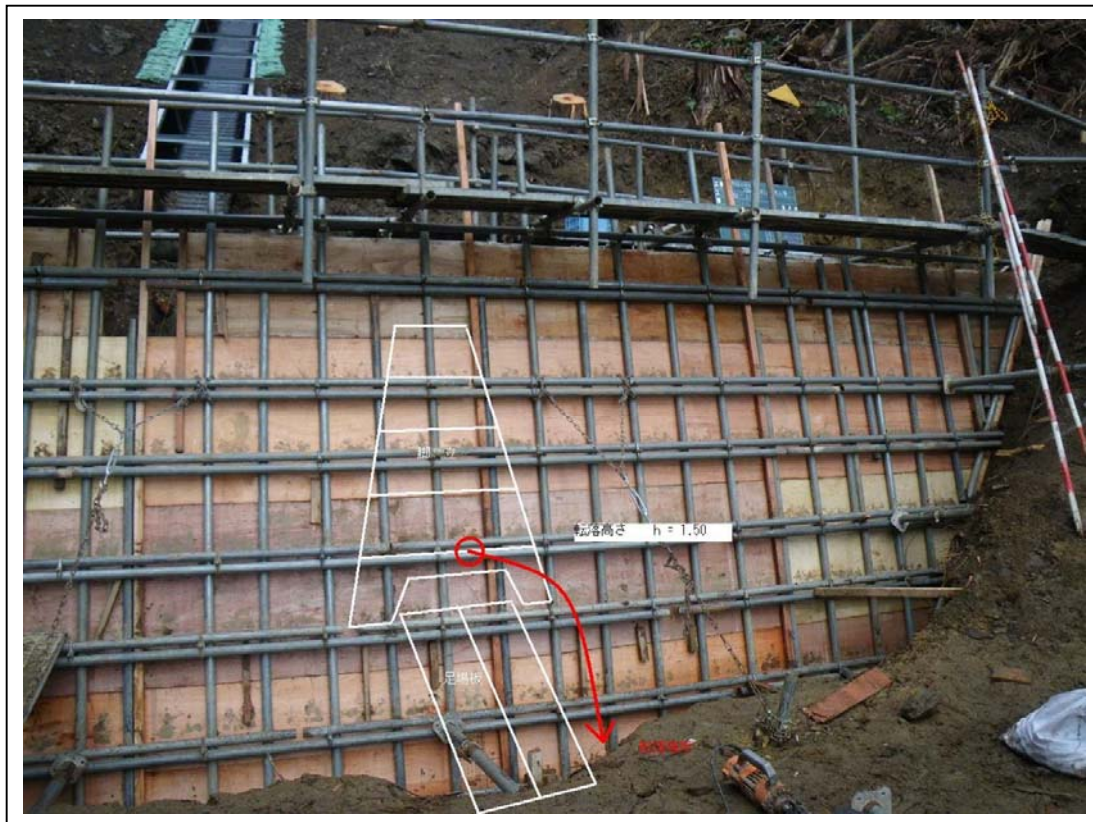
土留工作設のための足場工を施工中に、型枠単管に固定した脚立を使用し作業位置まで荷揚げしようとした際に足を滑らせ落下した。
